BRANCHEVEJLEDNING

# GRENREOL LAGER

Branchearbejdsmiljørådet  
for transport og engros

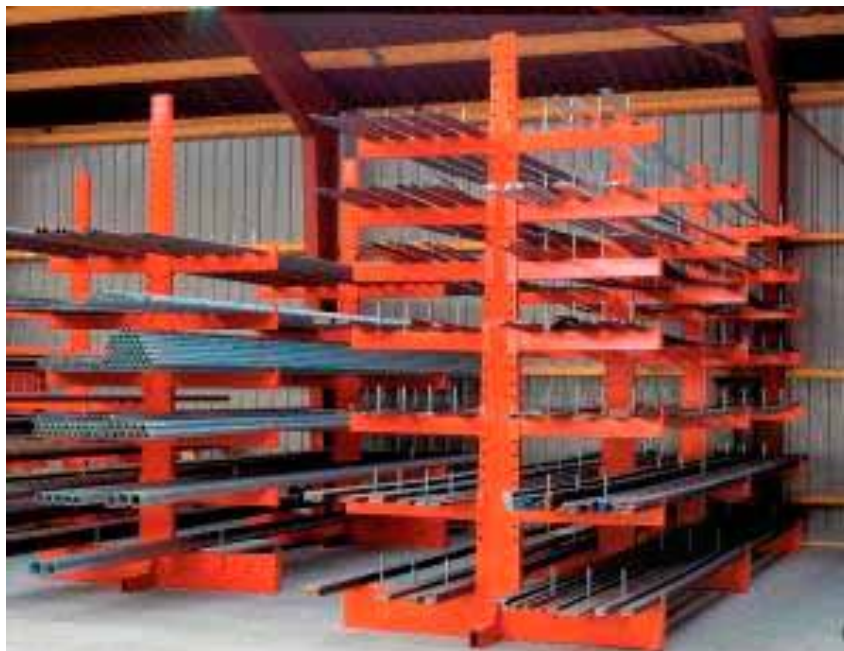
Grenreollagret anvendes typisk, hvor godset er for langt til almindelige reoler, f.eks. ved stålvarer, på trælast og andre steder, hvor man oplagrer stangmaterialer, stolper, langt gods etc. Grenreoler kan også anvendes ved håndtering og opbevaring af stående eller liggende pladegods.

Grenreoler anvendes opretstående mod væg med bæringer til én side eller fritstående med bæringer til begge sider. Grenreoler fås både til tungt og let gods.

En grenreol kan udformes med tagkonsoller til udendørs brug, og den også kan forsynes med skydevægge.

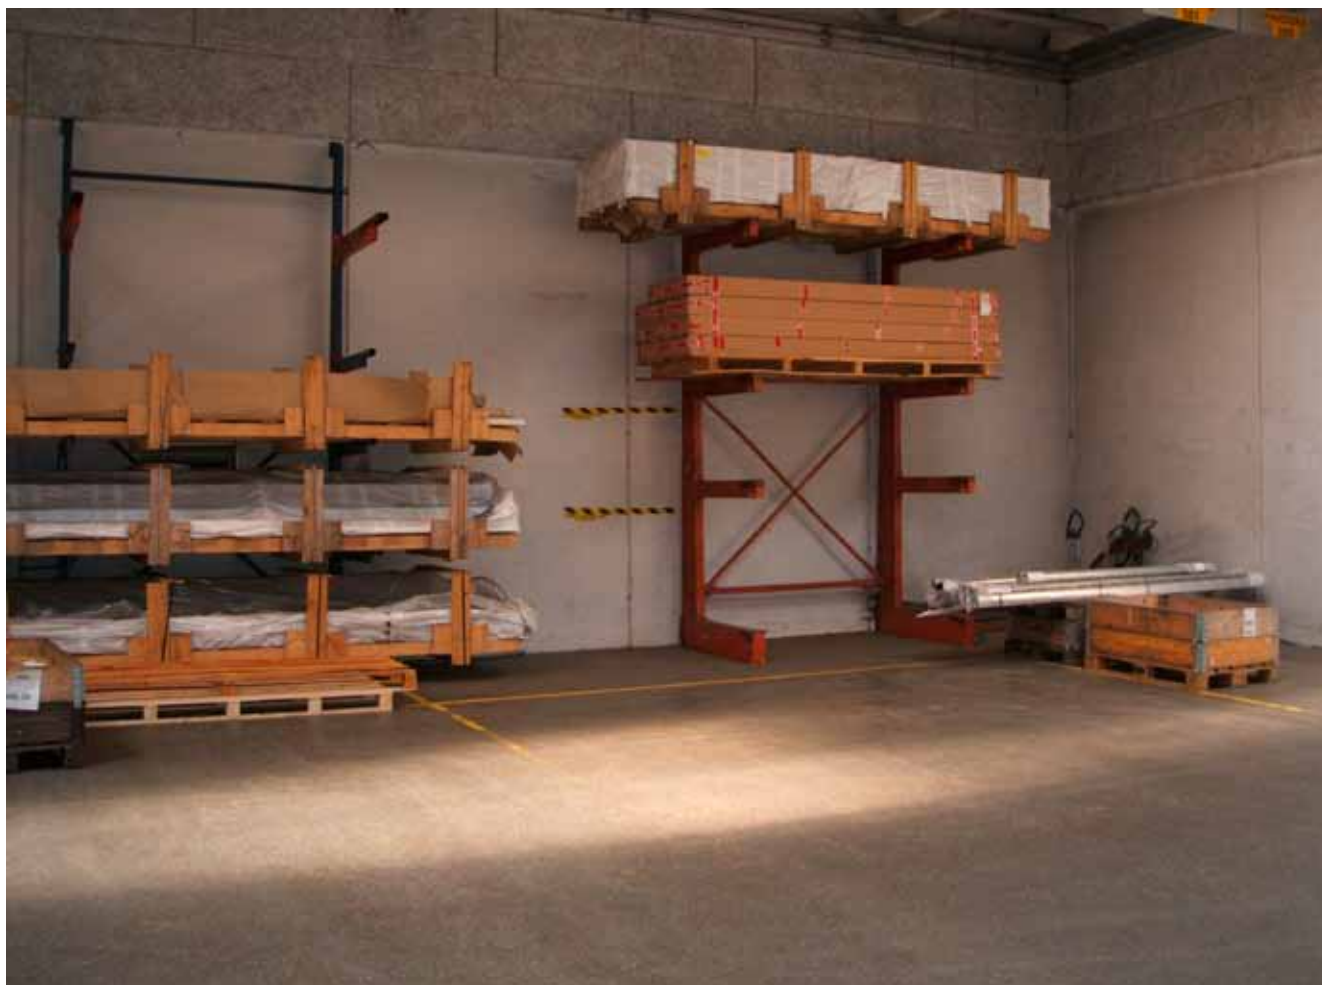
### Max. tilladte nedbøjning

Et vigtigt punkt er, at den maximale tilladte nedbøjning ved fuld belastning ikke overskrider  $1 / 150$  af grenens længde.

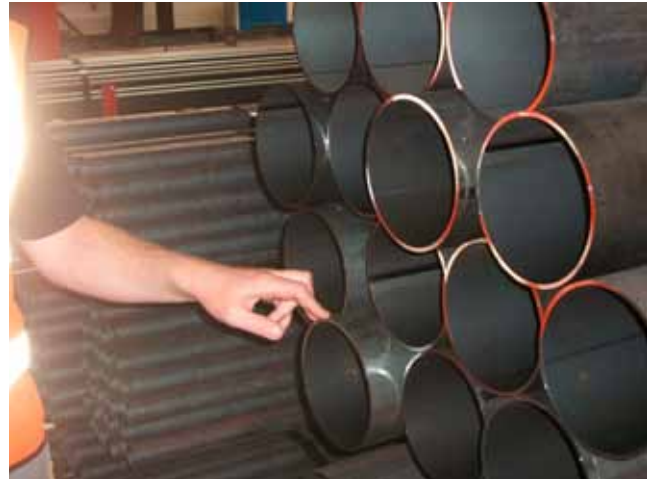
Ved lagerets indretning blev grenreolerne placeret med en indbyrdes tolerance på 10 cm. Med en emnelængde på 6 meter + tolerancen på 10 cm var reolerne placeret i moduler à 6,10 m.

Det blev konstateret, at emnerne ikke ligger nøjagtigt ens, når de leveres. Der kan stikke rørender ud, der betyder, at godset rammer hinanden ved aflæsning. Virksomheden anbefaler at arbejde med større tolerancer, når grenreoler skal placeres.

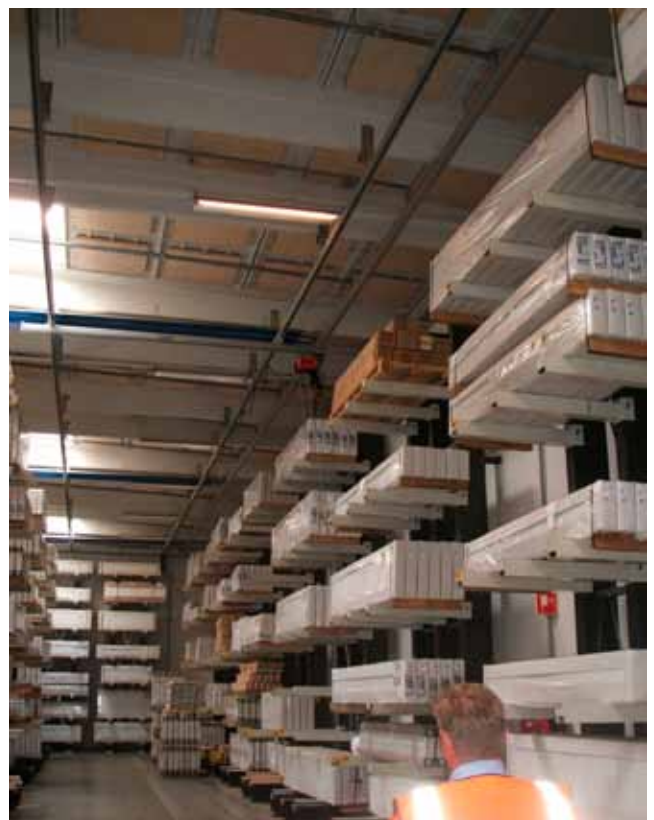
Efter at en medarbejder blev ramt af gods ved nedtagning fra reolerne, er reolerne markeret med bånd, der markerer den maksimale stablehøjde i reolerne ved manuel håndtering.
